Информация об установке пломбы-индикатора магнитного поля на прибор учета электрической энергии для небытовых потребителей.

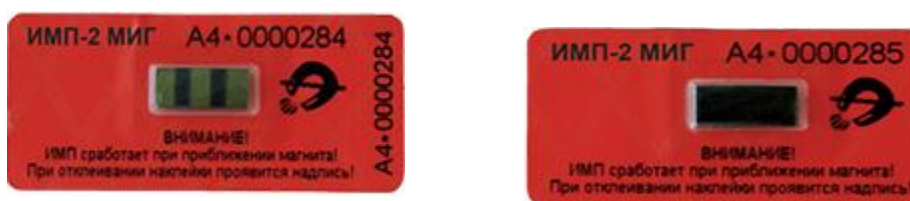
Антимагнитная пломба (пломба-индикатор магнитного поля) представляет собой наклейку на основе порошков цветных и редкоземельных металлов, светло-серого цвета с нанесённым магнитным рисунком в виде геометрических фигур темно-серого цвета. Магнитный рисунок в зависимости от типа может иметь различную сложность и конфигурацию. В случае воздействия магнитного поля интенсивностью свыше 75 мТл рисунок исчезает, а сам антимагнитный элемент чернеет, указывая на факт воздействия магнитным полем на объект контроля. Ни механические, ни температурные, ни какие другие факторы не могут привести к изменению структуры рисунка индикатора. Каждый индикатор имеет свой уникальный порядковый номер для его идентификации. Размер наклейки: 90*22 мм. Температурный диапазон эксплуатации: - 20 до +80 С. Парная нумерация позволяет предотвратить подмену сработавшего элемента на аналогичный новый. Скрытая подсечка не позволяет потребителю незаметно снять пломбу-индикатор с прибора учета. Голографическое тиснение данной пломбы-индикатора магнитного поля защищает от подделок.

Рисунок 1 - Вид неповрежденной пломбы и пломбы после воздействия на неё магнитом

Целостность контрольного рисунка в виде геометрических фигур, нанесённого на светлую плёнку, не нарушена.

Исчезновение магнитного рисунка на пломбе-наклейке или приобретение индикатором роторной пломбы однородной темно-серой окраски по всей его площади указывает, что на прибор учета было оказано воздействие магнитным полем с величиной магнитной индукции более 0,075 Тл. Факт такого влияния расценивается как попытка несанкционированного воздействия на прибор учета магнитным полем с целью искажения его показаний.
